القاهرة التاريخية
HISTORIC CAIRO

قصير الأمازيغيات

والمنطقة المحيطة زاوية وخانقاه ايدكين البندقداري
سبيل وكتاب علي اغا دار السعادة

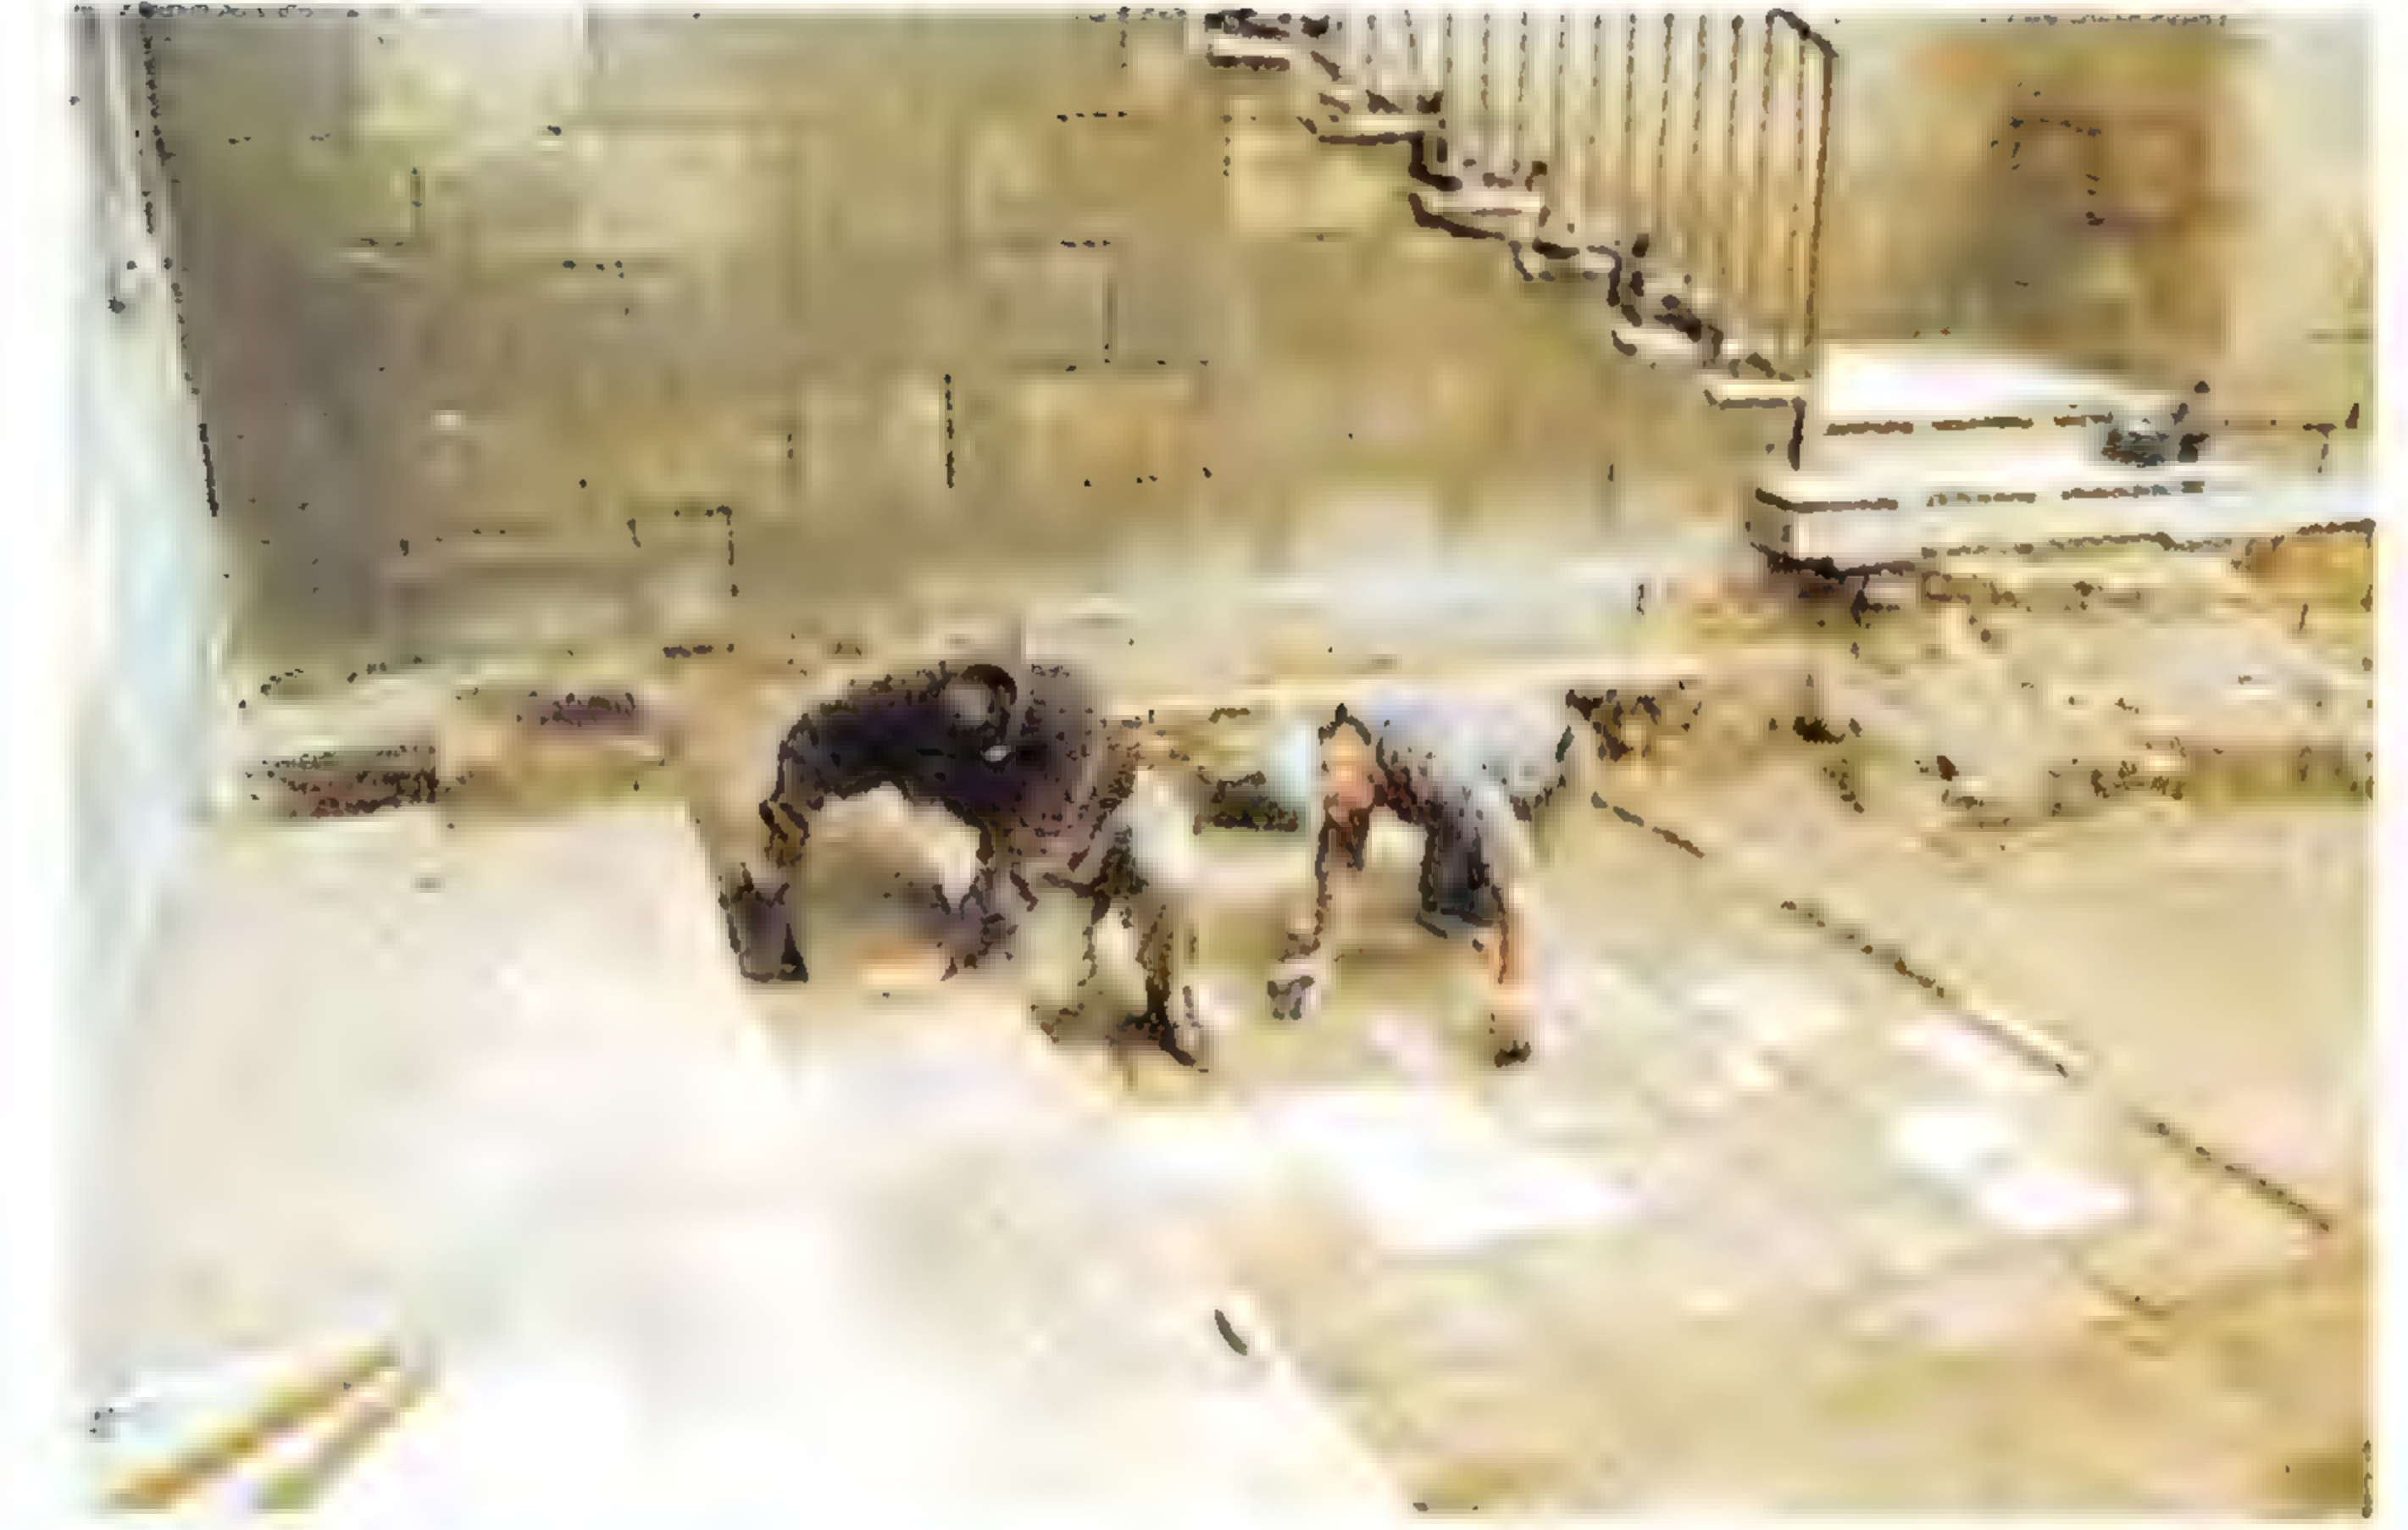
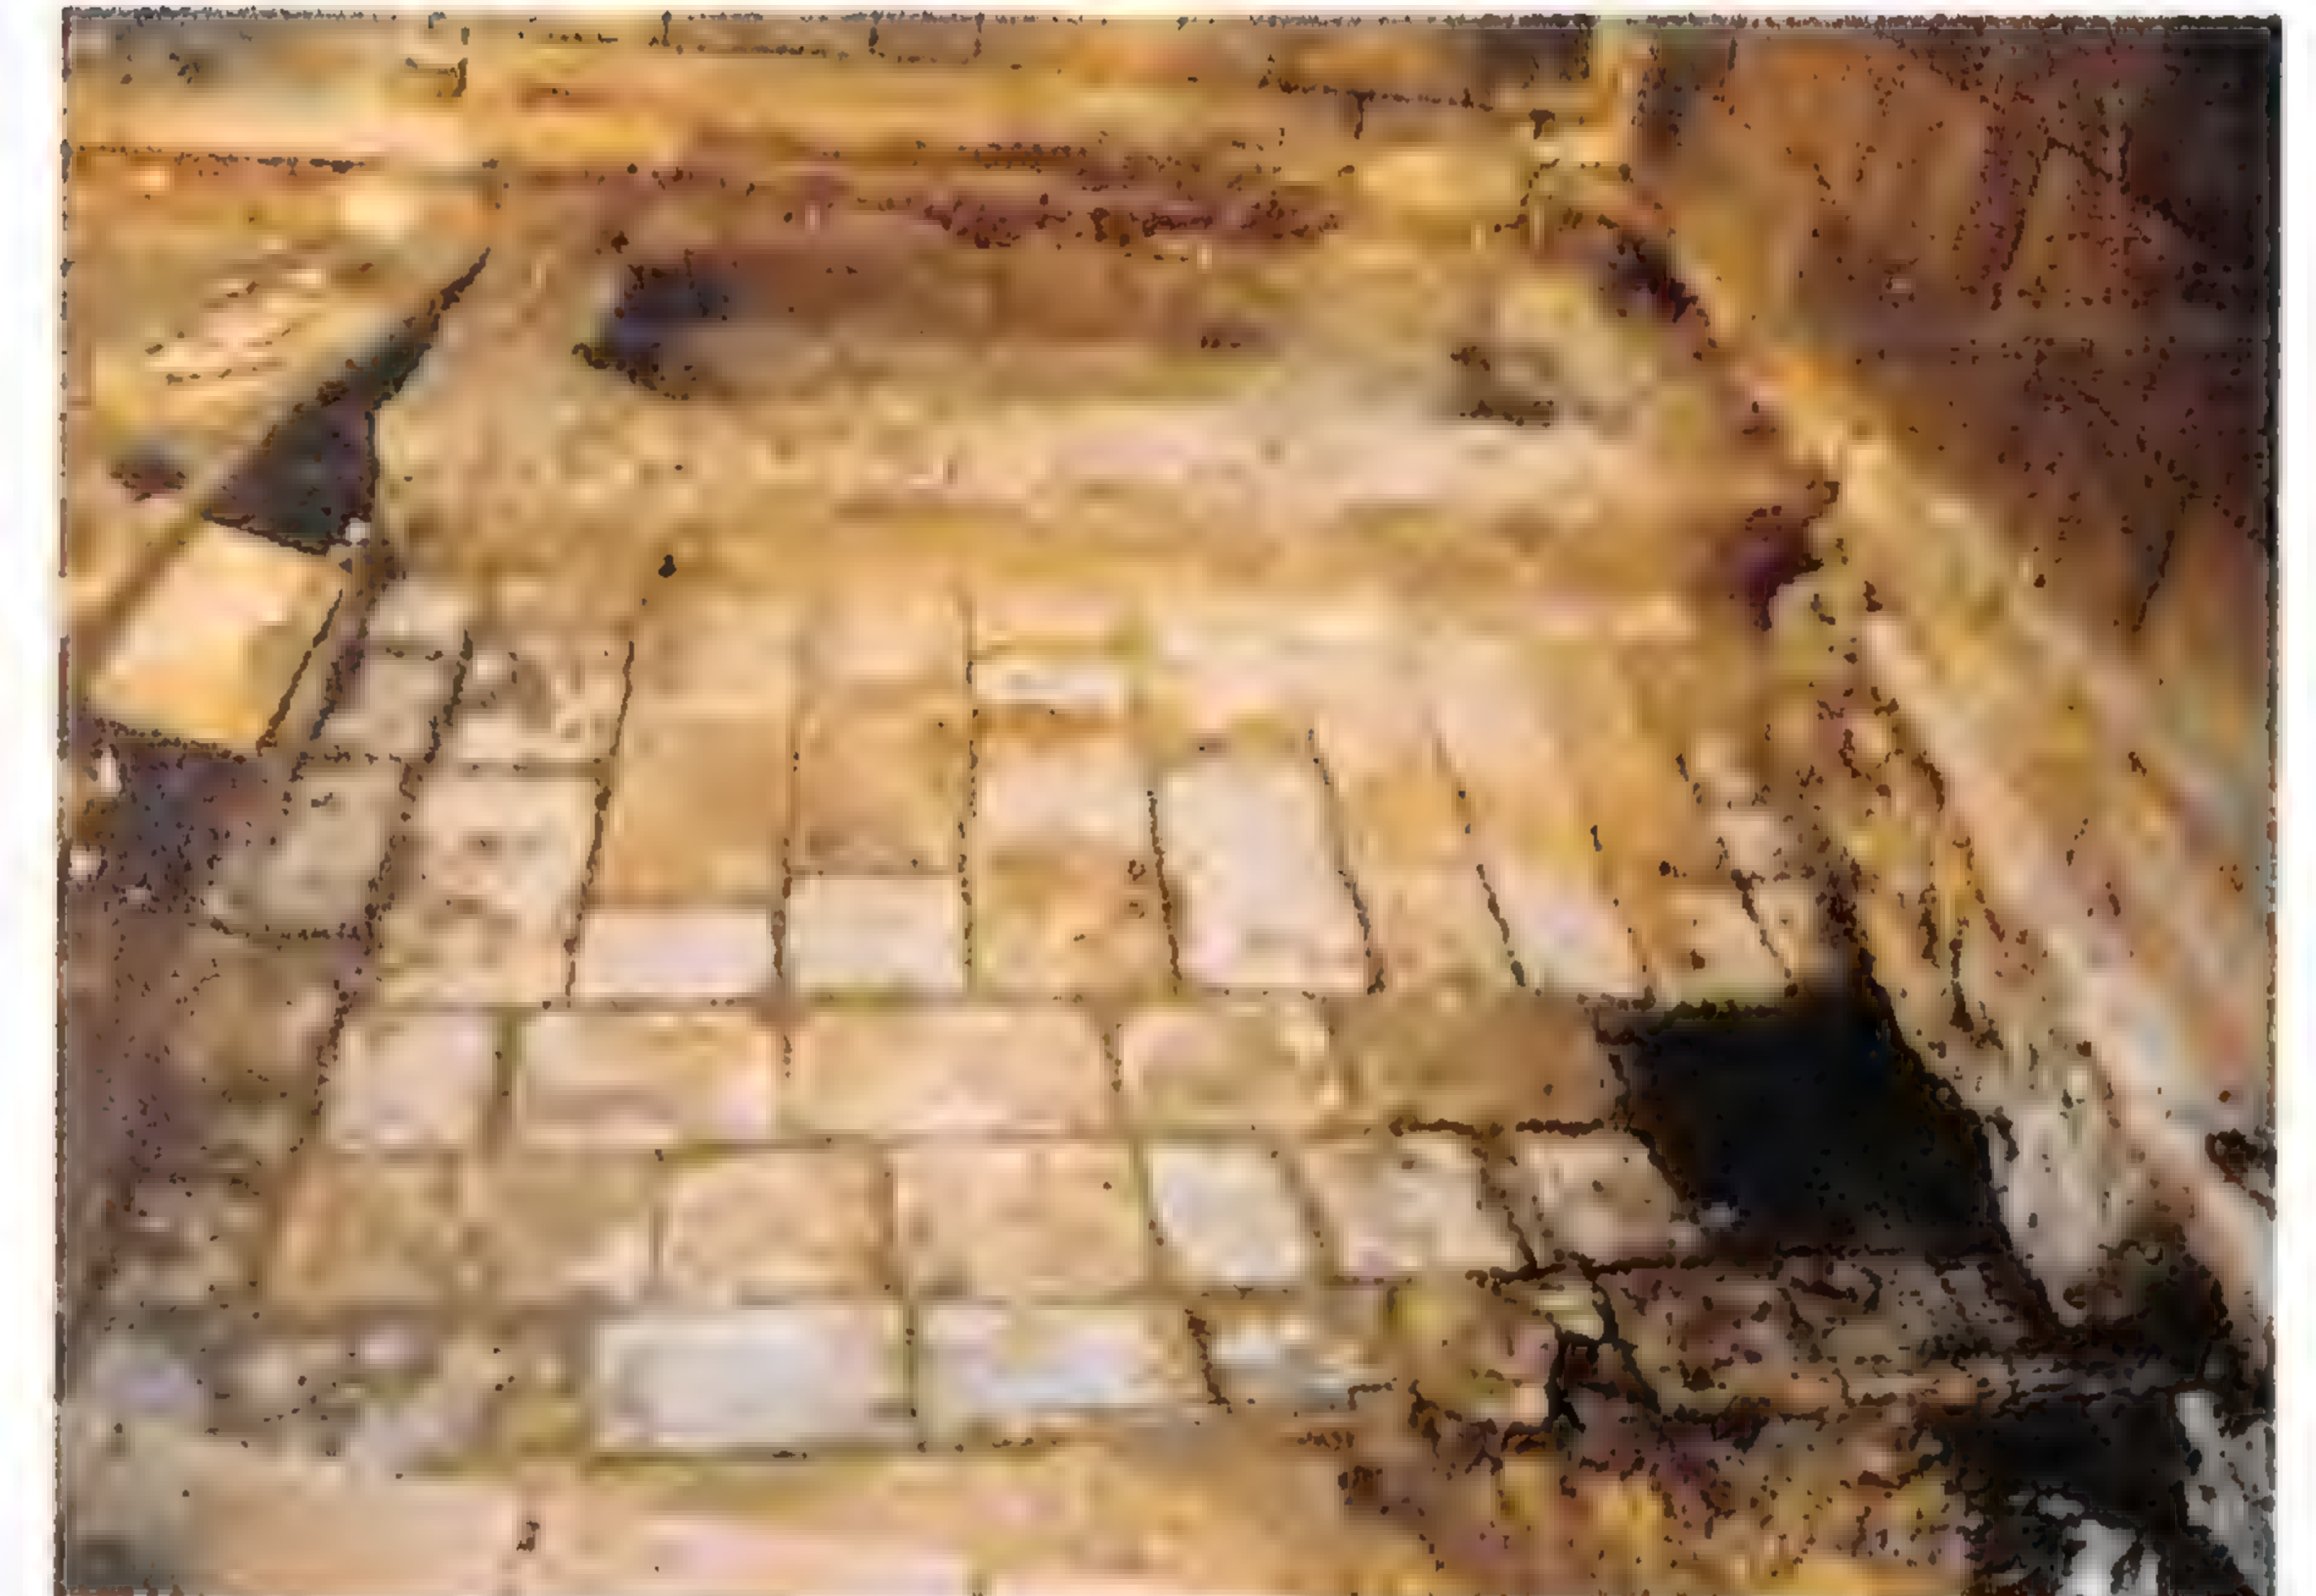
تم الكشف عن حوض دواب مستطيل الشكل يجاور المدخل المؤدى الى المقعد الأرضى المطل علي الصحن و ملاصق لجدار سلم الصاعد للمقعد و هو من الآجر المغطى بالخافقي الذي يمنع تسرب المياه من خلال الحوض وهى نفس المادة التي يغطي بها داخل الصهريج.. وهو يتغذى بالمياه من الساقية التي تقع خلف المقعد من خلال مواسير من الرصاص .

حوض الدواب

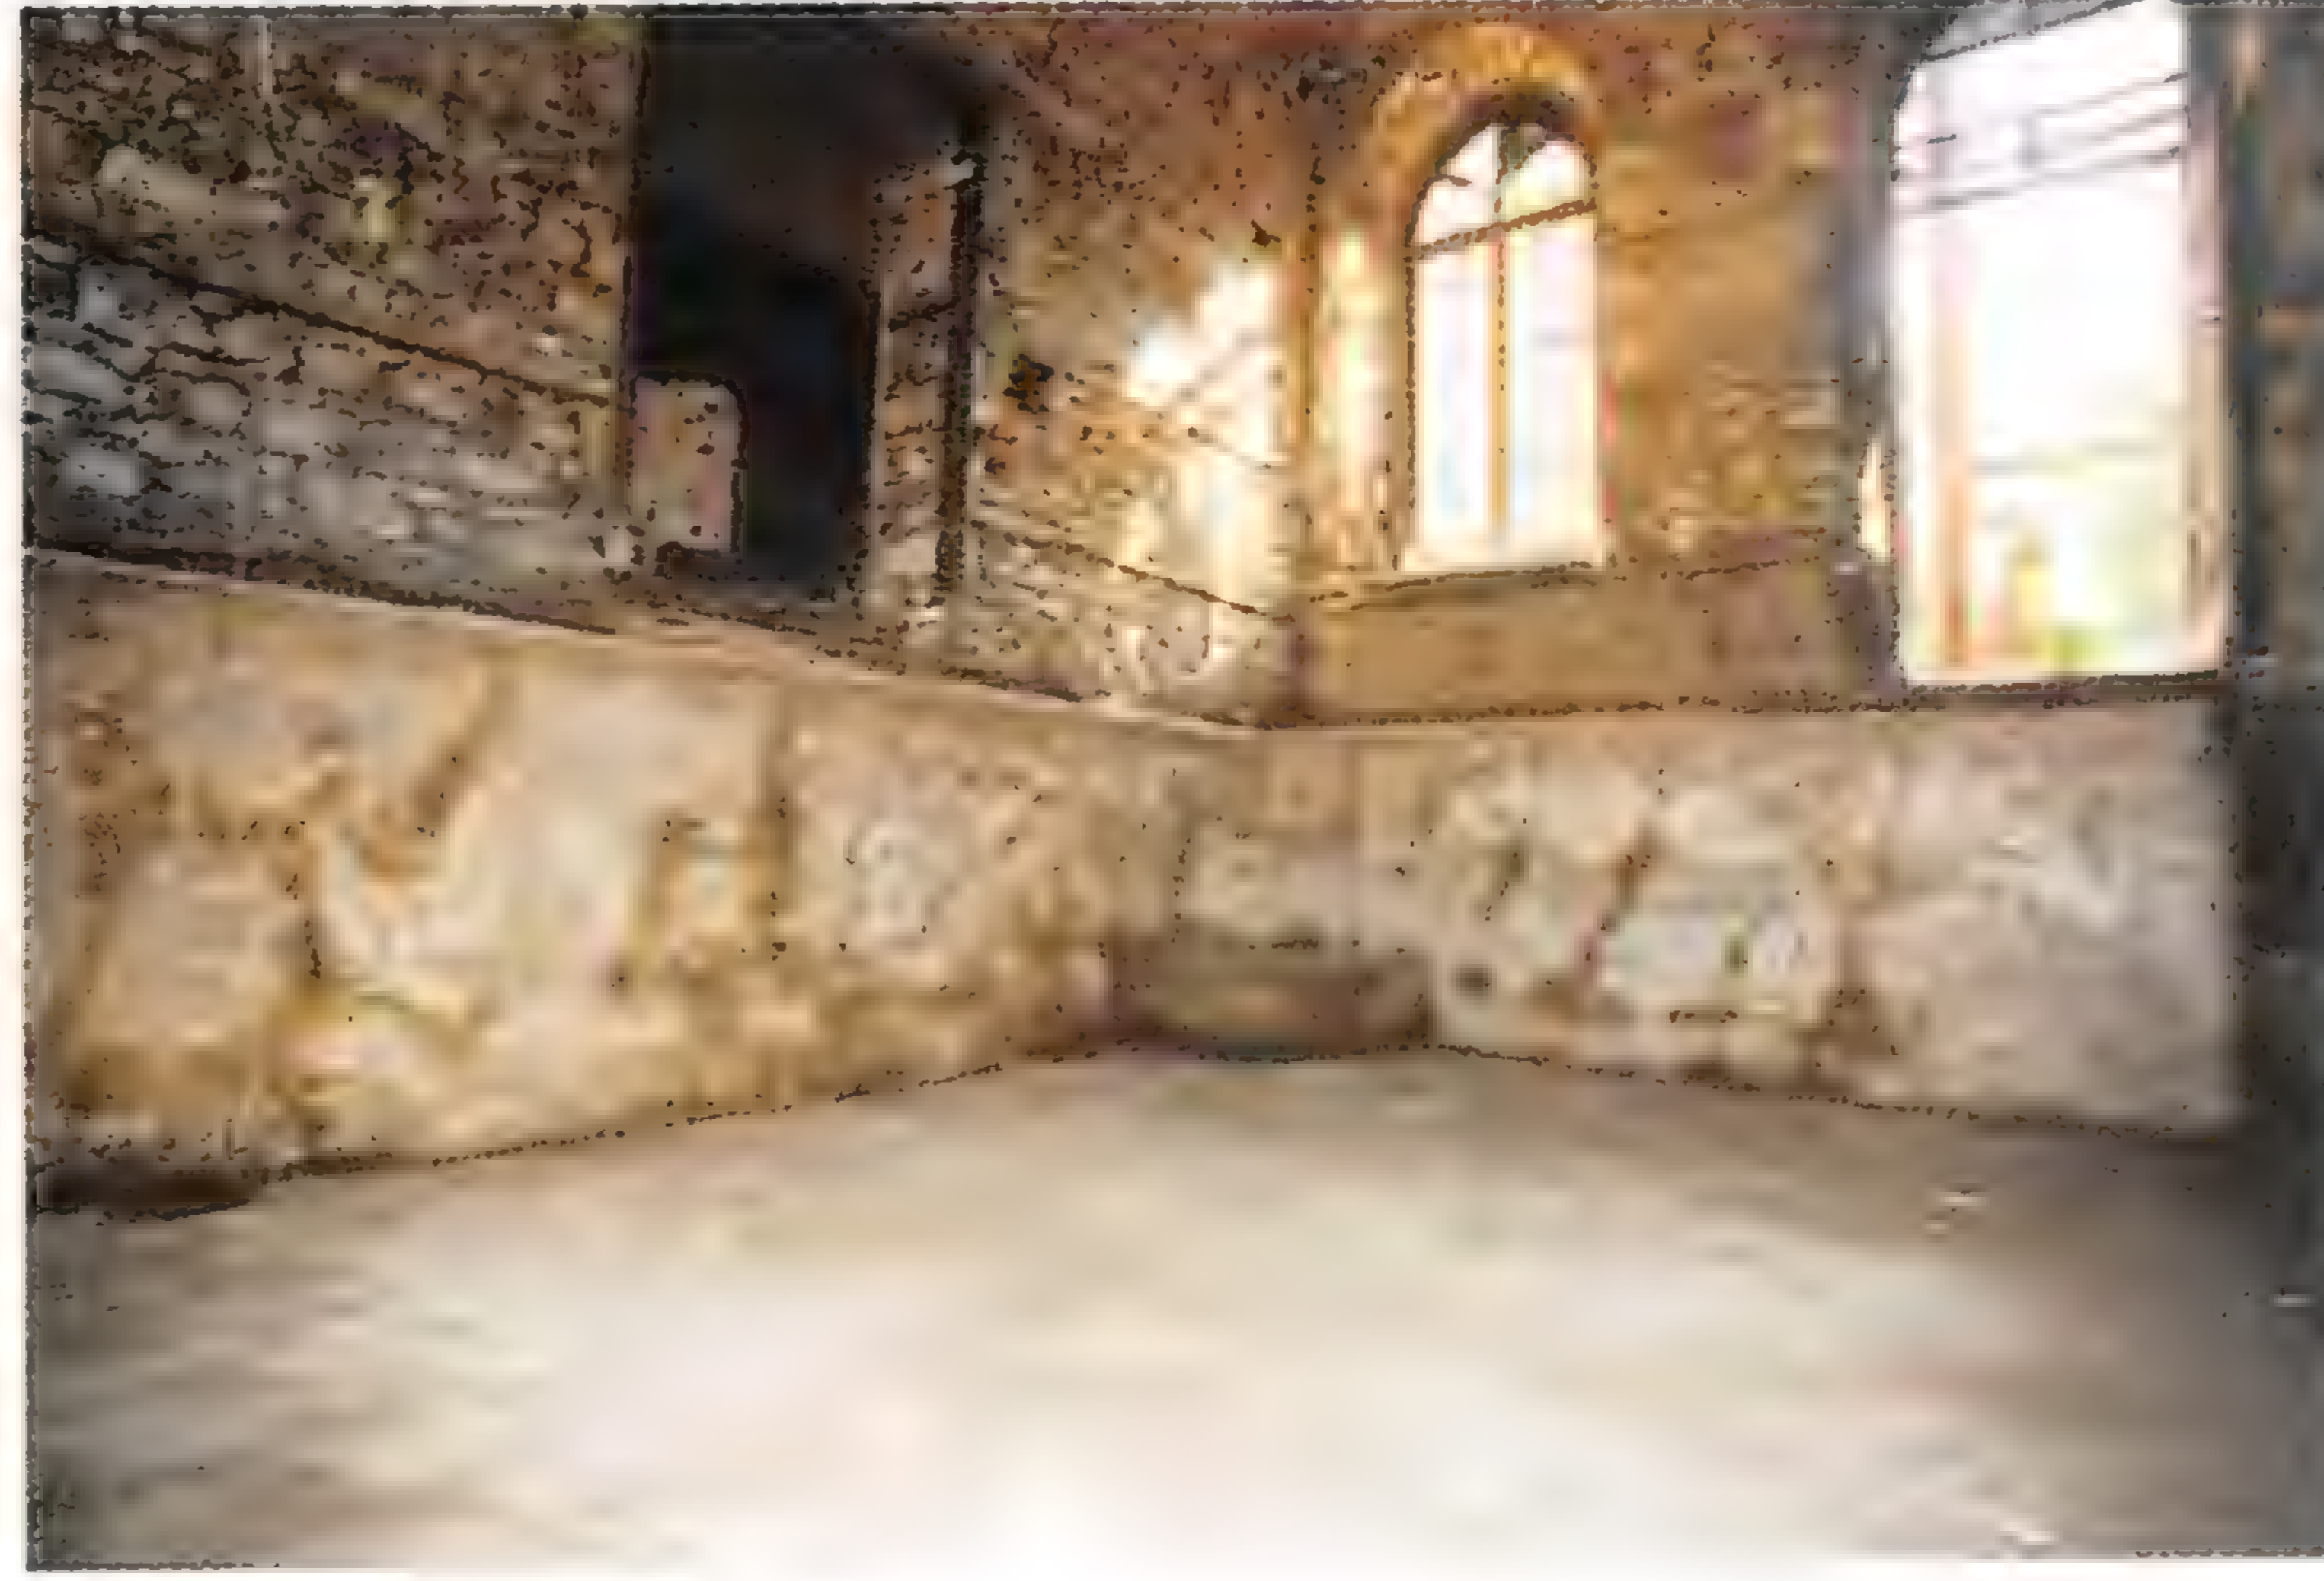
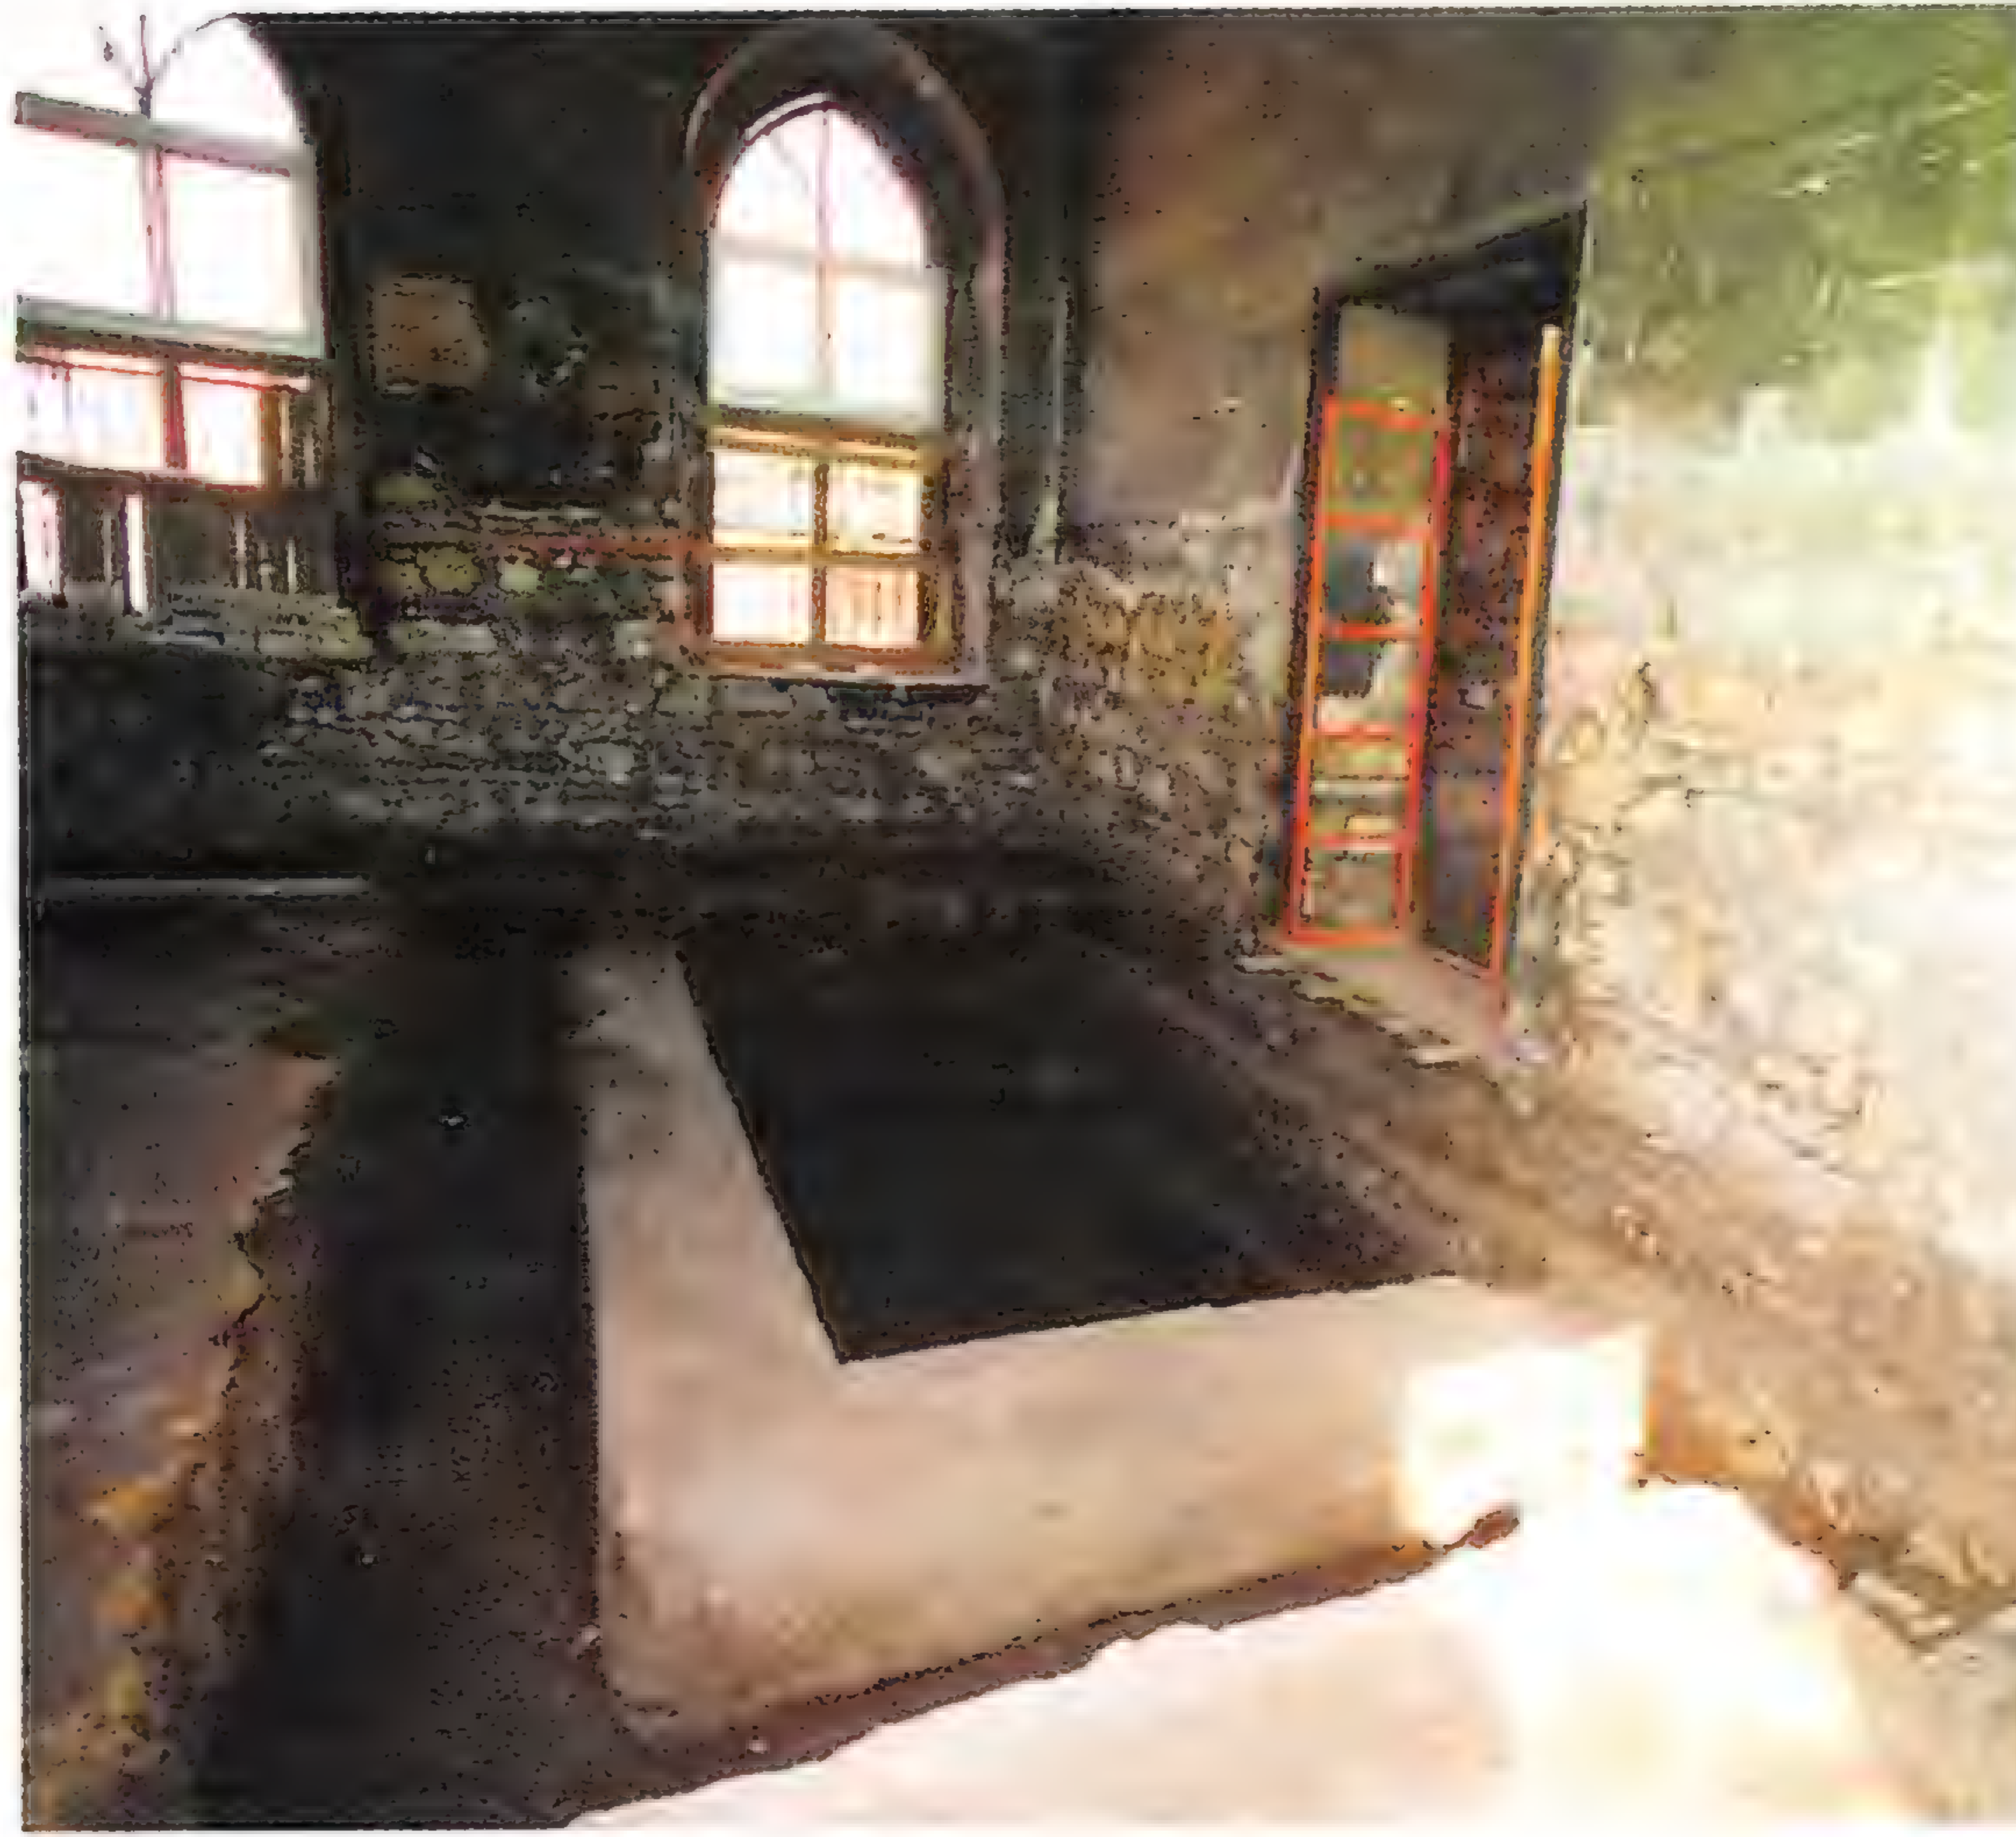
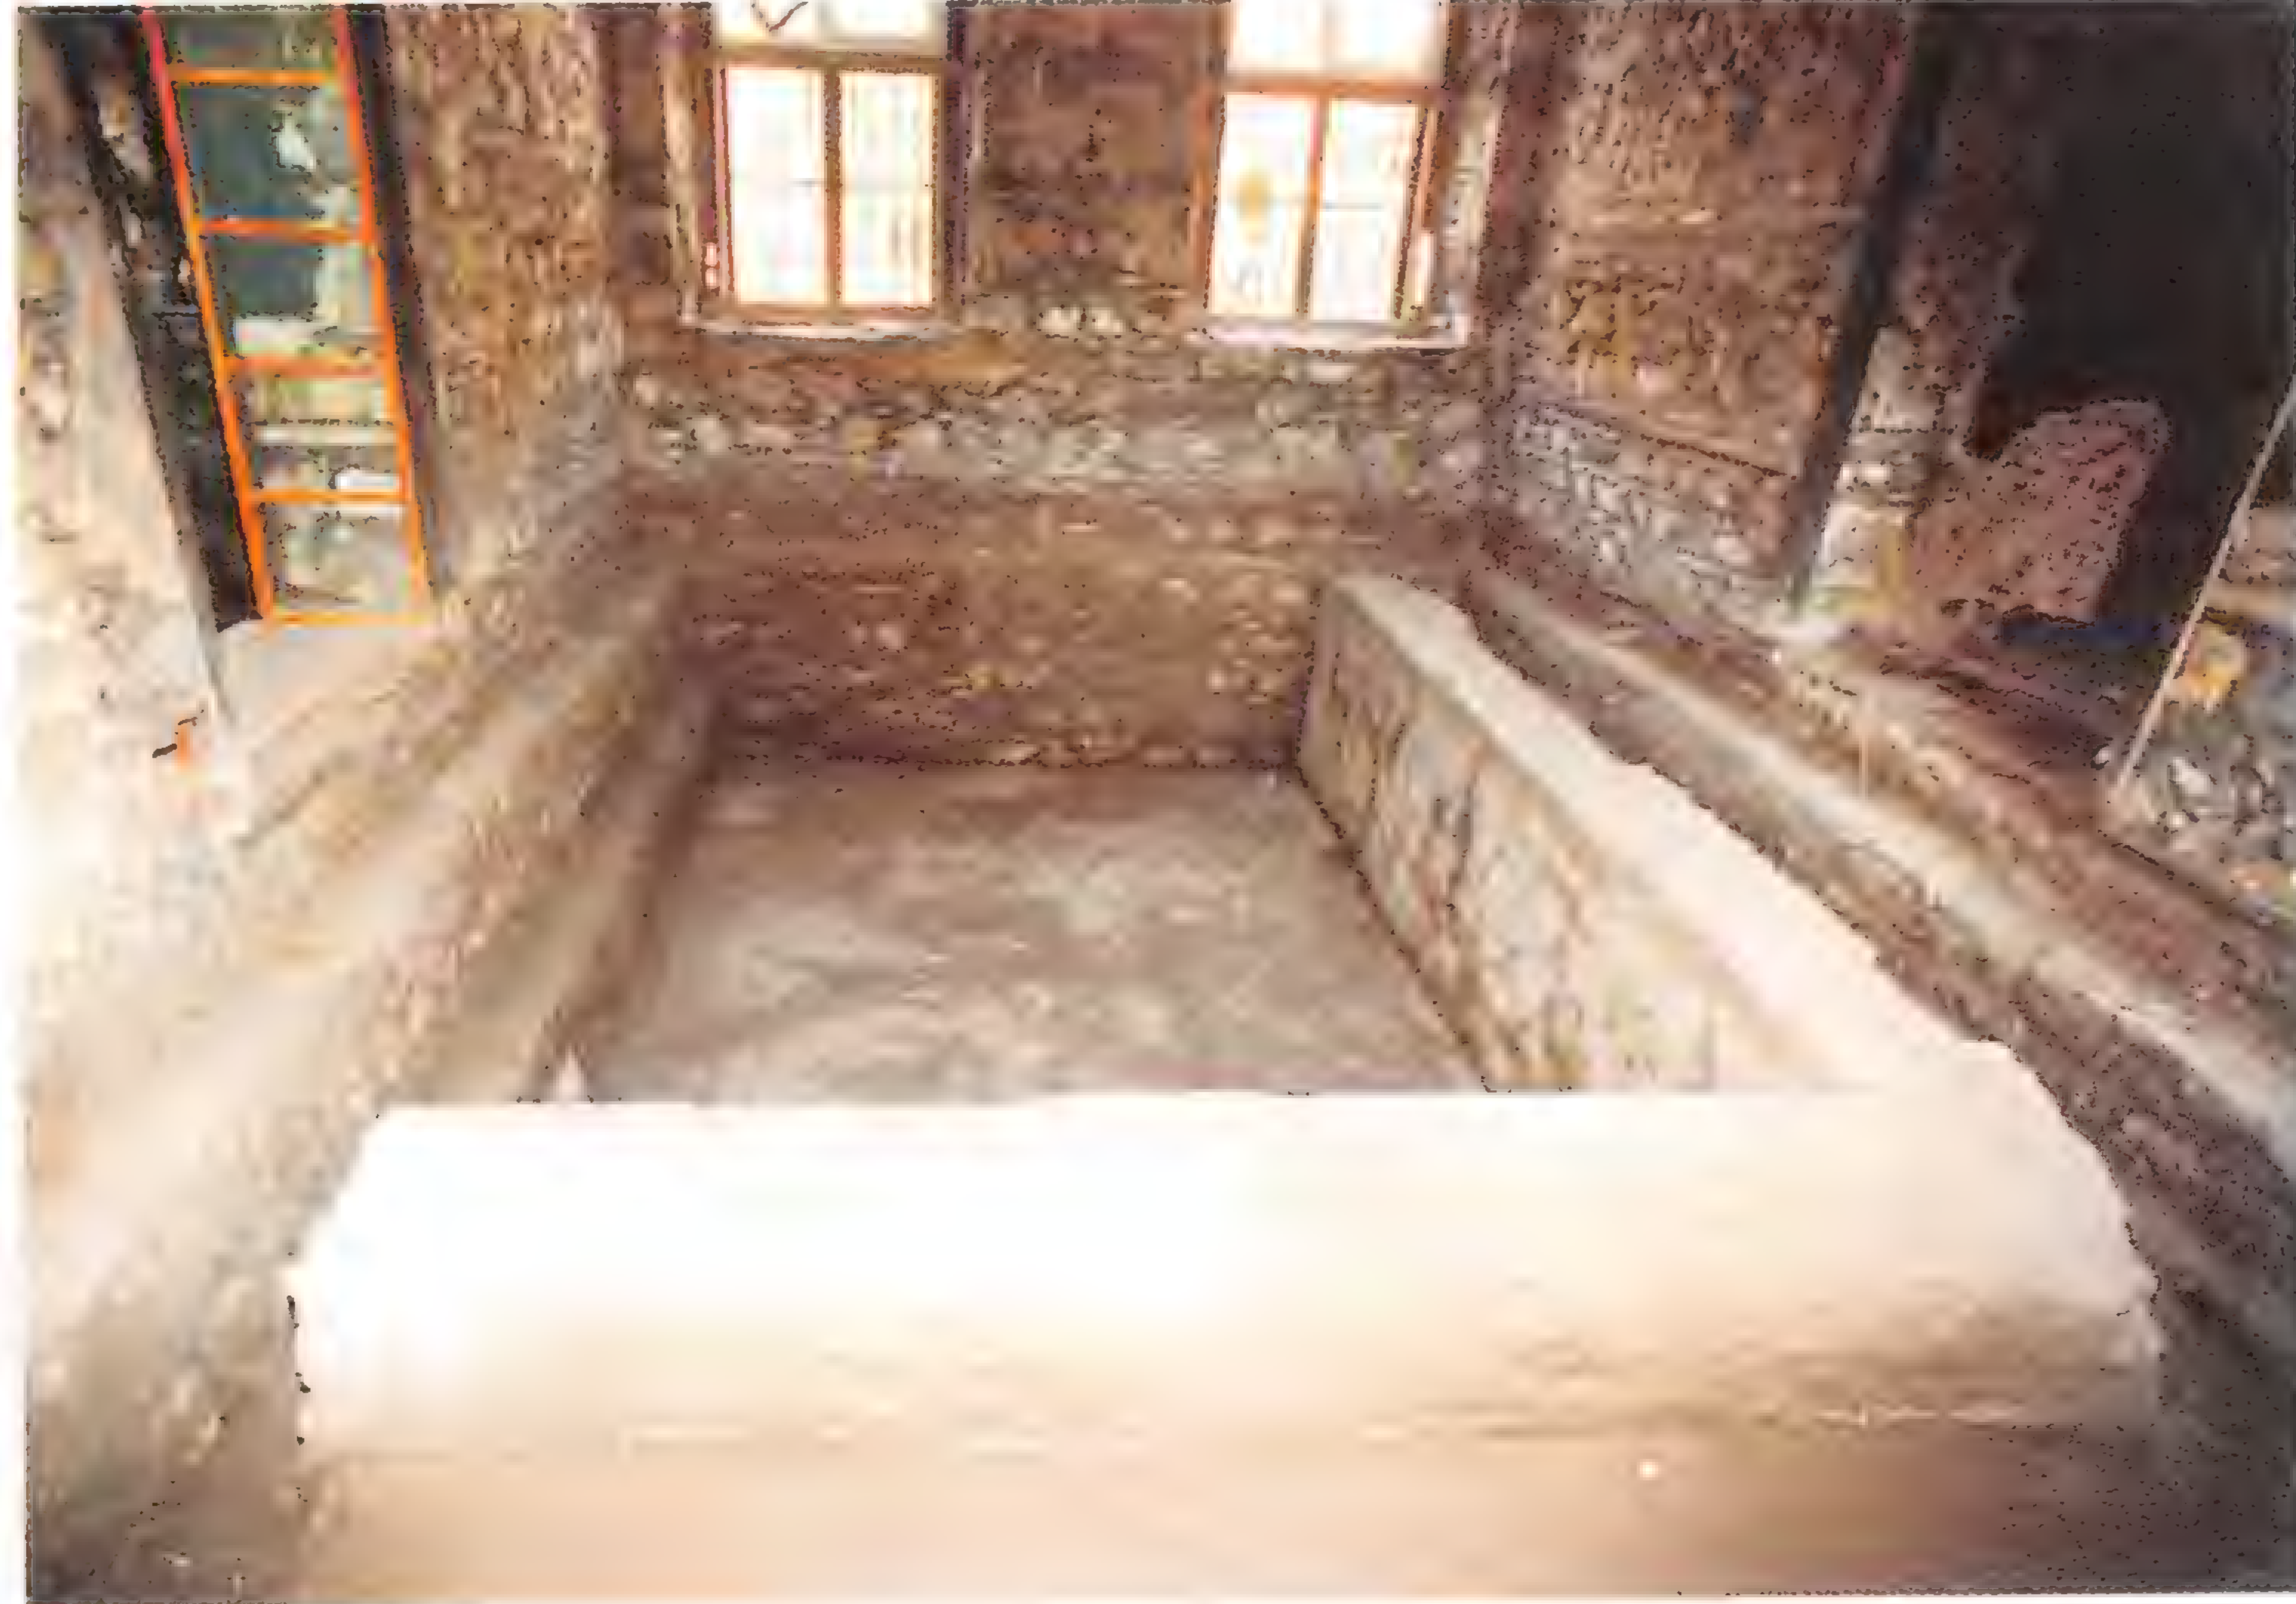
وقد ردم هذا الحوض عندما أنشأ الخديوى اسماعيل المبنى الحالى الذى تسببت أساسات حوائطه فى تدمير

بعض أجزاء من الحوض وقد قمنا بالكشف عنه ليتضح معالمه كاملة.

التدمير الذى لحق بالحوض من جراء الحائط الذى بنى فى منتصفه

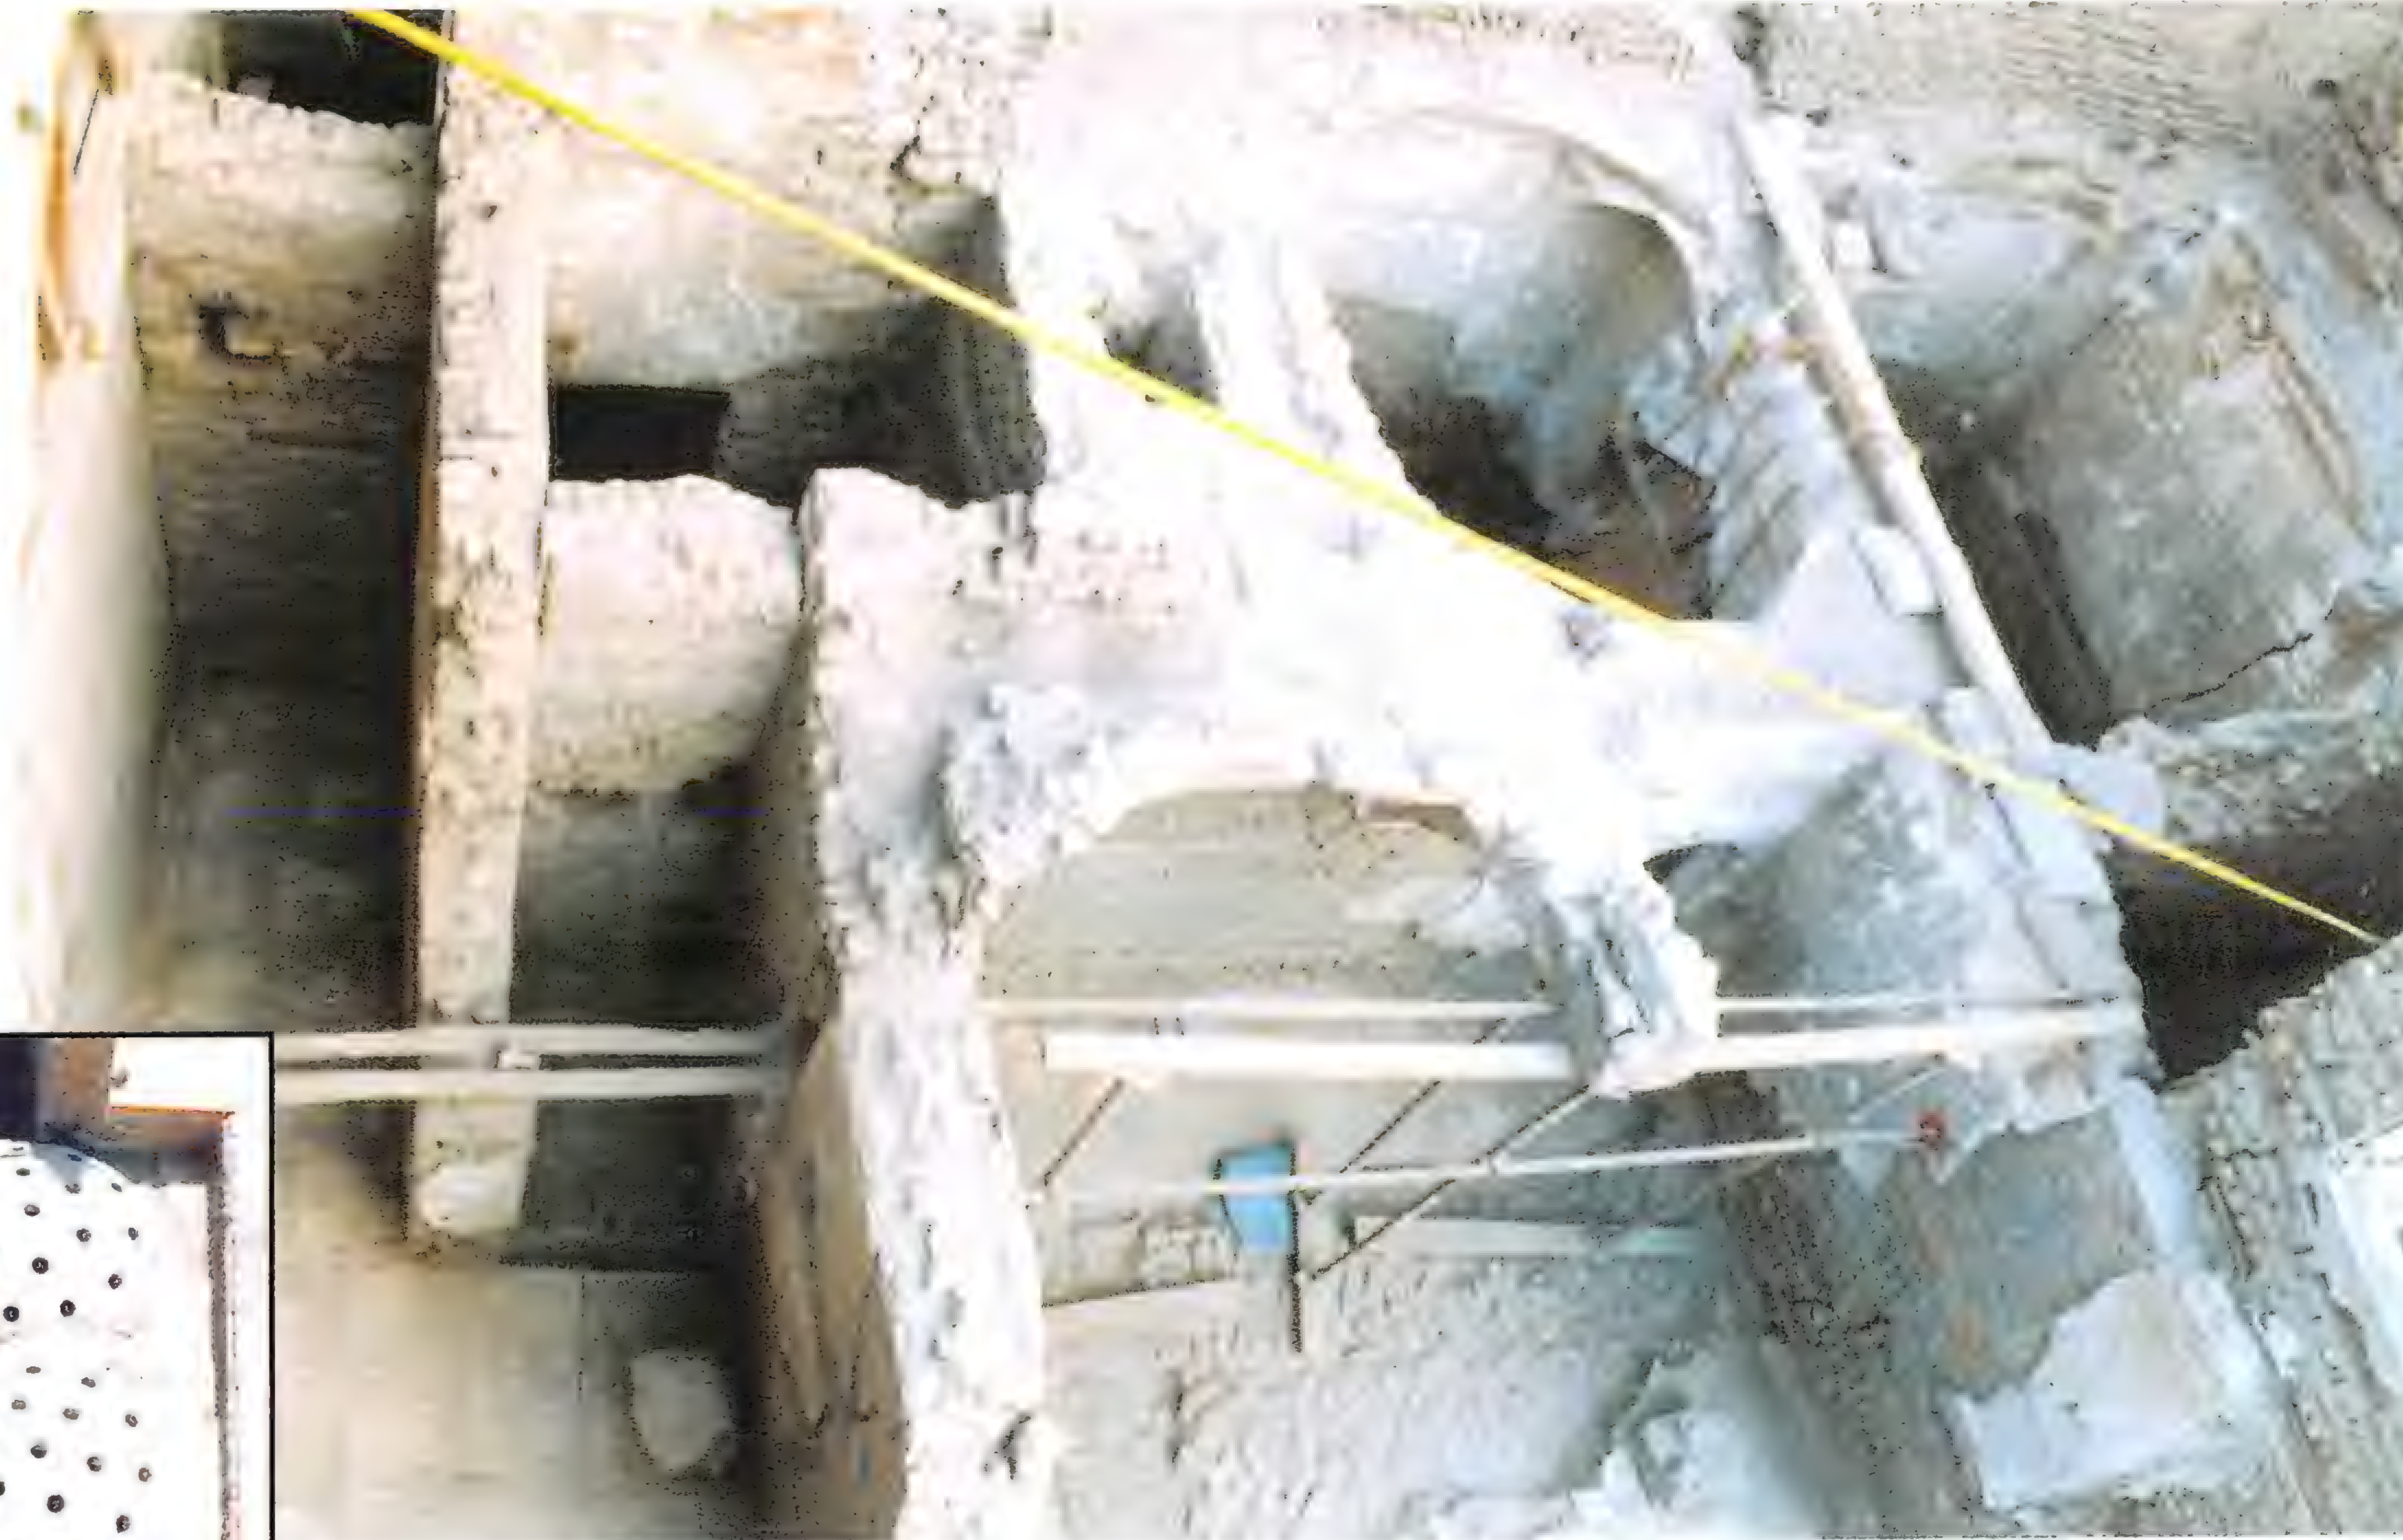
ترجع للعصر المملوكي و توجد بأقصى الشرق من قاعة الحرمك و تتكون من التكوين الثلاثي للحمامات في العمارة الاسلامية حيث نجد حجرة باردة ثم حجرة دافئة ثم حجرة ساخنة و كانت منهاره تماماً، وقد أستغلها أهالى المنازل المجاورة وأقاموا عليها مبانى خاصة بهم، تم الكشف عن الحجرات المكونة للحمام بالكامل و لكن كان سقف الحجرات كله متهدم بالاضافة إلي الجدار الجنوبي الذي يعلو القبو الخلفي الموجود بحارة الشيخ خليل . وتم الكشف عن المغطس الموجود بالحجرة الساخنة بالحمامات العلوية الملحقة بكتلة الحرمك وهو ذو تخطيط مربع الشكل عمقه حوالى ١.٣٥ متر، يهبط اليه بواسطة درجة سلم واحدة وتم الكشف عن فتحة التغذية و فتحة الصرف . وتعتمد تغذية هذا الحمام بالمياه على الساقية العلوية .

قاعات الحمام بعد الكشف عنها
